IL NUBIFRAGIO DELL'OTTOBRE 1954 A VIETRI SUL MARE - COSTA DI AMALFI, SALERNO

ScENARIO ed effetti di una piena fluviale
catastrofica in un'area di costa rocciosa

1. INTRODUZIONE

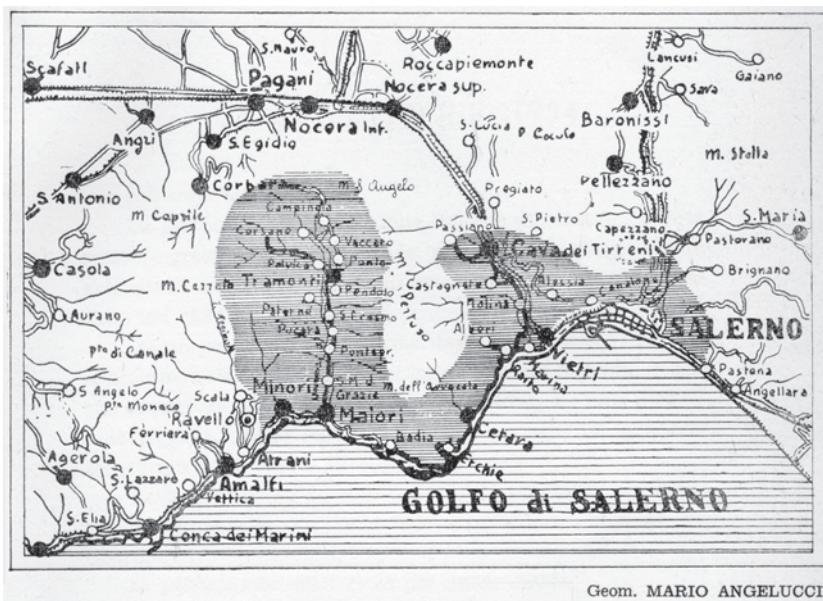
Figura 1.1 - Mappa dell'area maggiormente colpita dall'alluvione del 1954, (disegno riportato da Candido da Altavilla Silentina, 1955).

La massima intensità della pioggia si concentrò entro un raggio di circa 5 Km intorno al Monte San Liberatore, interessando i centri abitati di Salerno, Cava de' Tirreni e Vietri sul Mare, laddove anche l'impatto catastrofico, in termini di danno e numero di vittime, fu maggiore. Danni consistenti si verificarono anche a Maiori, Minori e Tramonti dove, oltre ai centri principali, furono colpite le numerose frazioni diffuse sul territorio (fig. 1.1).

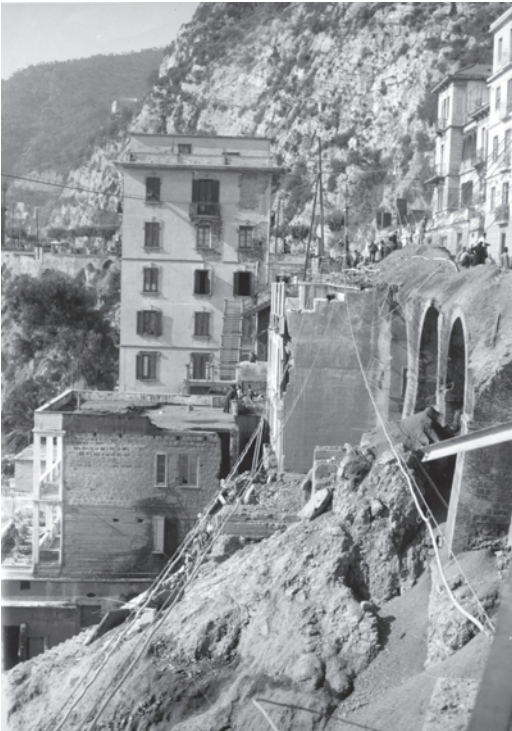
Figura 1.2 - Salerno, Rione Olivieri, crollo di abitazioni lungo la Strada Statale 18 Vietri sul Mare - Salerno (Foto Parisio 1954, Archivio EPT, Salerno).

La zona occidentale del Porto di Salerno subì danni ingentissimi col crollo e il seppellimento di interi edifici posti immediatamente a valle di sviluppate incisioni di versante. In particolare il Rione Olivieri, fra Via Indipendenza e Via de Marinis (fig. 1.2), fu travolto da una frana staccatasi dal Monte San Liberatore: i palazzi Caiafa, Mazzariello, e Bassi crollarono quasi totalmente; interi tratti della strada statale Salerno-Vietri sprofondarono sulla spiaggia sottostante e sui quartieri del Porto. Intere famiglie distrutte.

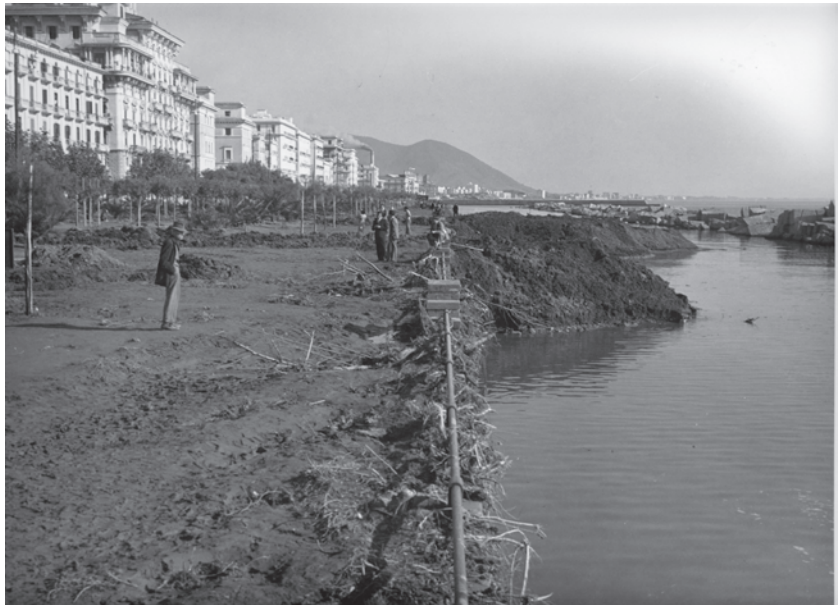
Figura 1.3 - Salerno, accumulo di materiale alluvionale sul lungomare (Foto Parisio 1954, Archivio EPT, Salerno).

Il rione Canalone, a valle dell'omonimo impluvio, subì numerosi danni con diversi crolli di abitazioni, la chiesa di San Gaetano fu *"letteralmente spazzata via"*. L'adiacente quartiere Annunziata fu completamente invaso dal fango, dall'acqua e dai detriti provenienti da monte. La chiesa dell'Annunziata Maggiore fu danneggiata dalla pressione del fango che *"scardinò la porta principale e invase la chiesa fino all'altezza di m. 1,70 devastando tutta la suppellettile"* (Bergamo, 1971-1973). Buona parte delle strade di Salerno furono invase dal fango e dall'acqua, la Villa Comunale ed i giardini della litoranea furono ricoperti da uno spesso strato di melma (fig. 1.3).

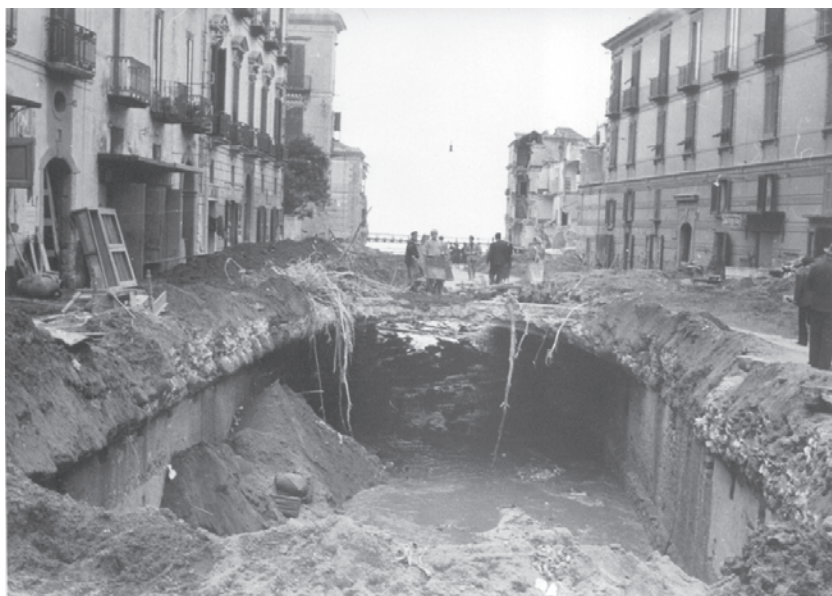
Figura 1.4 - Maiori, completo sfondamento della copertura del canale che raccoglieva le acque del Torrente Regina Maior (Foto del Servizio Idrografico e Mareografico di Napoli, 1954).

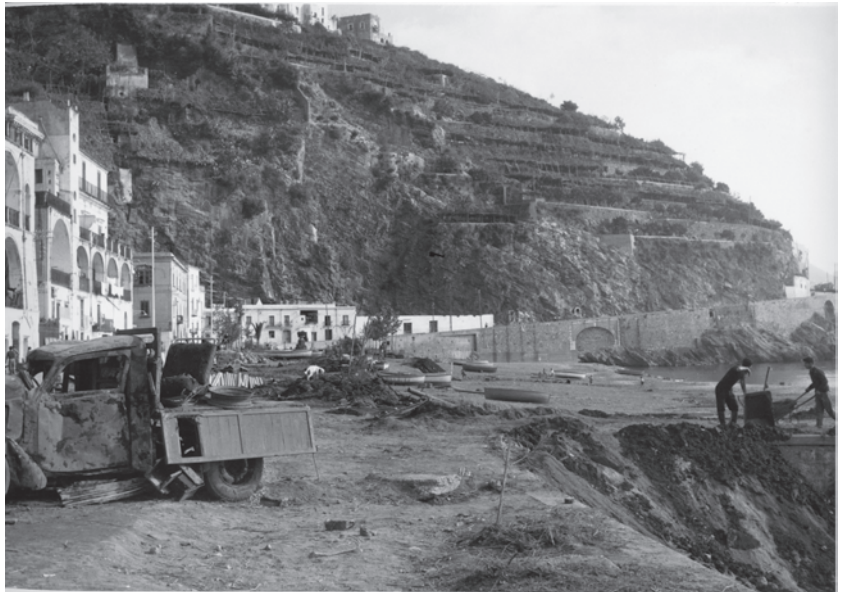
Figura 1.5 - Minori, danni prodotti dall'alluvione lungo la costa (Foto Parisio1954, Archivio EPT, Salerno).

Nel bacino del Torrente Regina Minor i danni furono relativamente meno gravi (fig.1.5). A Minori saltarono completamente i tratti tombati del torrente, fenomeni di esondazione si verificarono nella parte bassa della cittadina, sventrando case e negozi. L'area maggiormente danneggiata fu compresa tra Via Fiume, Piazza Umberto I e Piazza Cantilena. Dalle località Fasano e Aiola, site più a monte, franarono migliaia di metri cubi di materiale detritico e fango che colpirono in modo grave le cartiere di Via Fasano ed il complesso archeologico della Villa Romana, che fu completamente sommerso. Distrutto il ponte di comunicazione con Maiori. In totale si ebbero tre vittime.

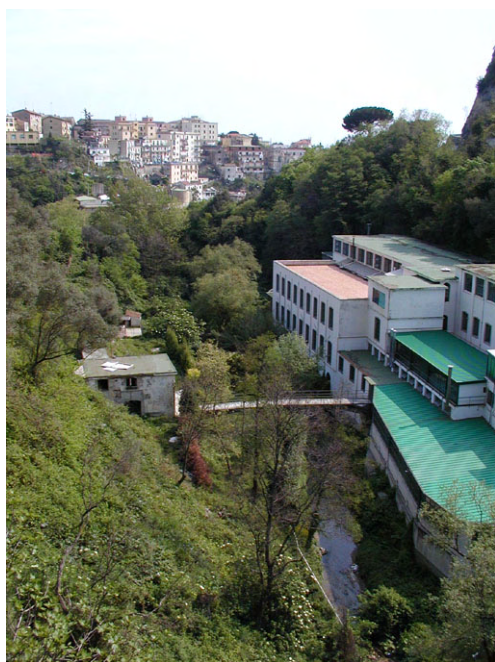
Figura 1.8 - Edifici (fabbrica di ceramica Solimena, ex Notari) costruiti nell'alveo del Torrente Bonea presso marina di Vietri (Foto *Violante*).

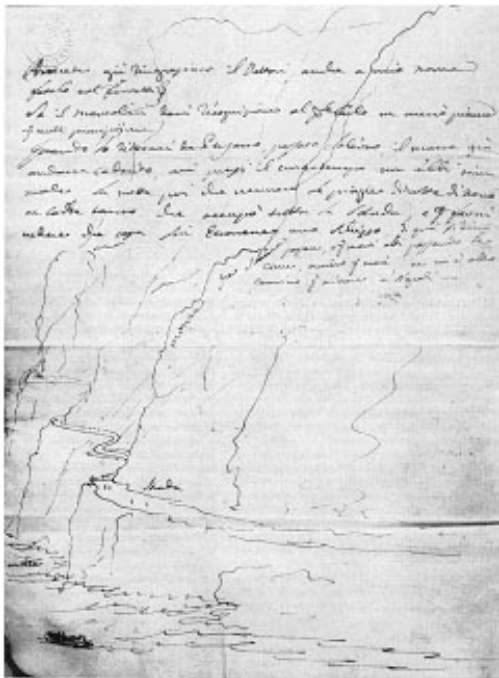
Figura 1.9 - Schizzo eseguito da Luigi Vanvitelli raffigurante la strada che collega Vietri su Mare a Salerno, nota per i frequenti fenomeni franosi che vi si svilupparono (Natella, 1998, Caserta, Biblioteca Palatina).

La ricerca delle fonti storiche ha riguardato documenti pubblicati e inediti a partire dal 1581 e più sistematicamente dal 1700 (fig. 1.9). E' stata effettuata una lettura critica di manoscritti, documenti amministrativi, rapporti tecnici, quotidiani e pubblicazioni scientifiche relativamente agli eventi alluvionali che hanno colpito la Costa di Amalfi, e in particolare il territorio di Vietri sul Mare. La documentazione principale è stata reperita presso gli Archivi di Stato di Napoli, Salerno e Avellino. I fondi investigati comprendono i Protocolli Notarili (XVIII sec.), Intendenza (XIX sec.) e il Genio Civile (XX sec.) dai quali è stato possibile ottenere informazioni di tipo socio-economico e politico a cadenza quasi giornaliera. Le fonti iconografiche, che provengono maggiormente da collezioni private, associate a descrizioni raccolte da testimoni e all'analisi di foto aeree, costituiscono la principale base su cui è stato possibile cartografare gli effetti geologici indotti dall'evento alluvionale del 1954.
